SERVICEHANDLEIDING VOOR DE YACURA BLIJFSTOEL

AUTEUR: Marc Raepsaet
raepsaetmarc@gmail.com

YACURA

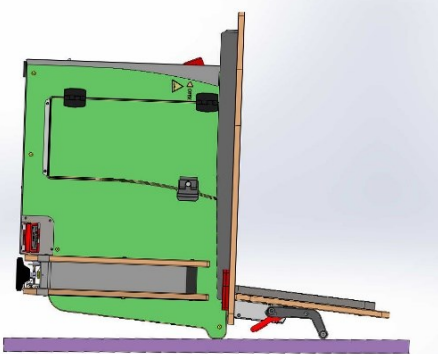
KANTELEN ACHTERWAARTS

Voor onderhoud mag de stoel "VOORZICHTIG" achter- en voorwaarts gekanteld worden:

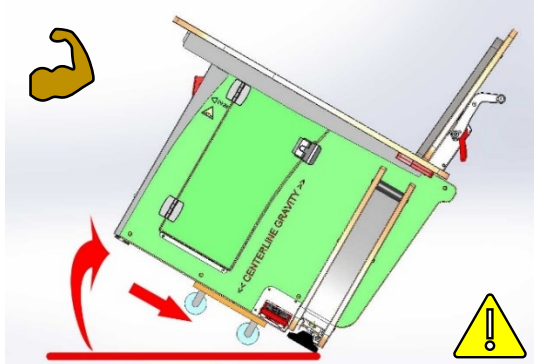
KANTELEN EN ONDERSCHUIVEN TRANSPORTPLANKJE

Kantel de blijfstoel naar achter en schuif het transportplankje onder de stoel zoals aangegeven, en kantel de stoel terug horizontaal. Kijk na of de stoel stabiel op de plank staat. (enkel uit te voeren door ervaren technische personen)

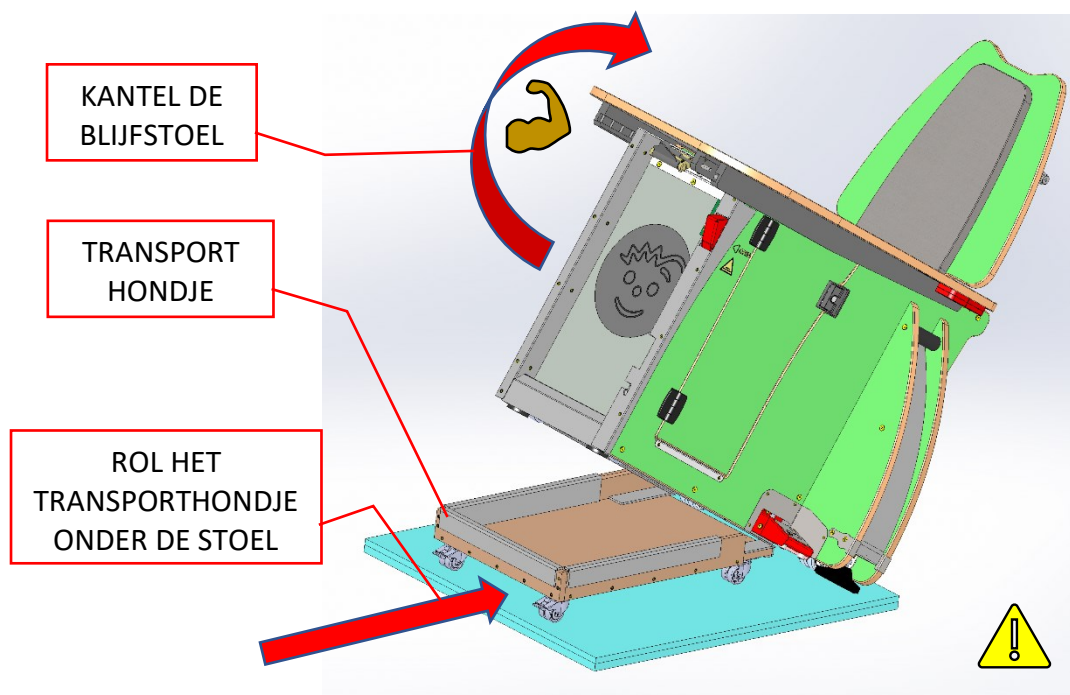
Werkmethode is met 2 personen:

1 persoon om de stoel te kantelen, een 2^{de} persoon om het transporthondje onder de stoel te rollen, te positioneren en te begeleiden tot de blijfstoel stabiel op plank staat. Om de blijfstoel terug op eigen poten te brengen: zelfde procedure maar omgekeerd.

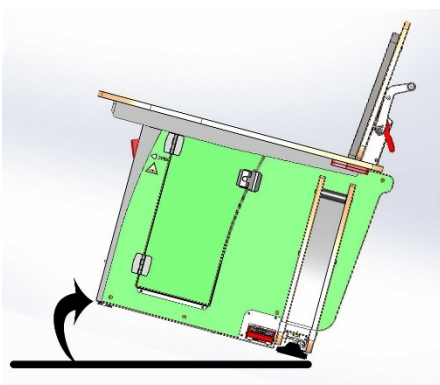
OMHOOG WIPPEN

een gebruiker groeit en wordt sterker zodat hij misschien in de loop van de jaren al zittend de blijfstoel aan de voorkant kan laten omhoogwippen. Dit kan door ofwel te trekken aan de voorkant van het tablet, ofwel door zwaar te kloppen met rug tegen de rugplank.

Indien dit sporadisch gebeurt is dit geen aandachtspunt. Indien dit permanent gebeurt, zal de blijfstoel op termijn beschadigd worden.

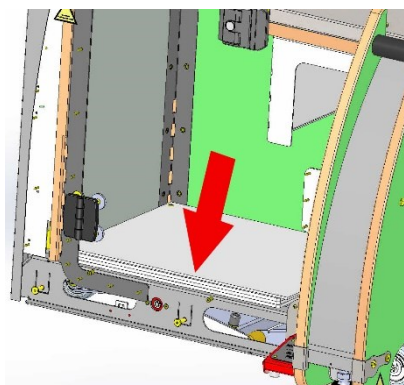
EXTRA GEWICHT VLOERPLAAT

Basis mogelijkheid is toevoeging van extra gewicht op de vloerplaat. (anti tilt weight---32kg).

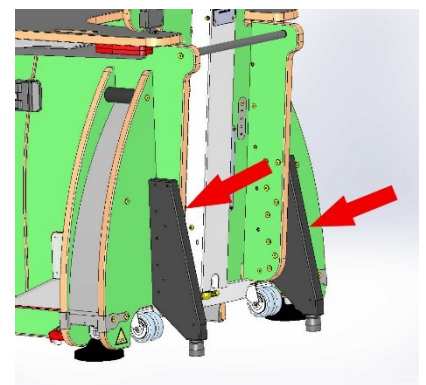
STEUNPOTEN ACHTERAAN

Indien dit niet voldoet kunnen er ook supplementaire steunpoten achteraan bijgeplaatst worden. In extremis kunnen de voetjes vervangen worden door trillingsdempers.

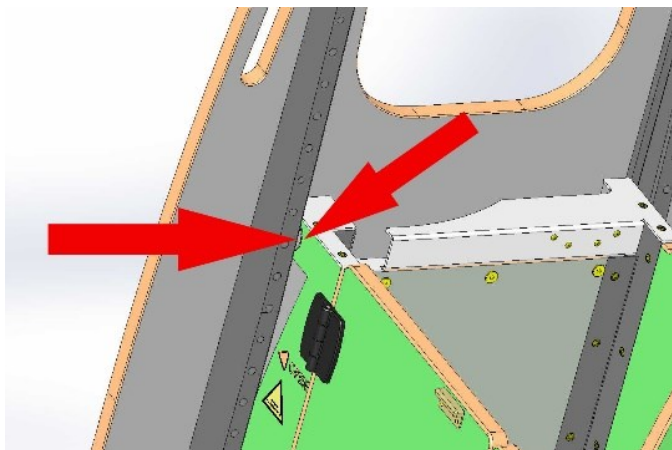
(zie tekening: metaalkleurig schijfje): mogen noch links noch rechts niet los staan en meebewegen bij het trekken en rammelen aan het tablet (**zie ook 8.4**)

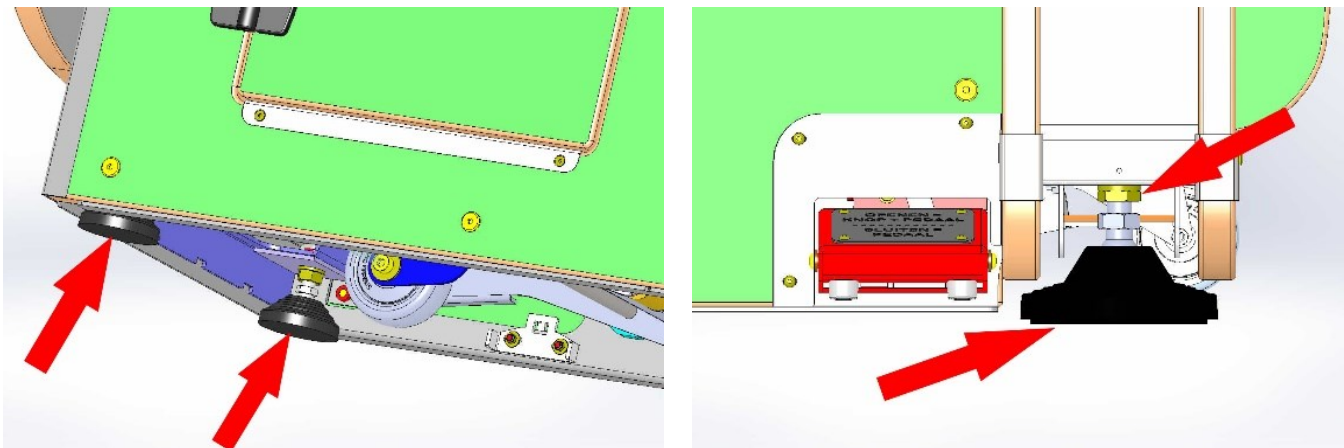
Zijn de pootjes nog vastgeschroefd ? zitten er nog rubbers op ?

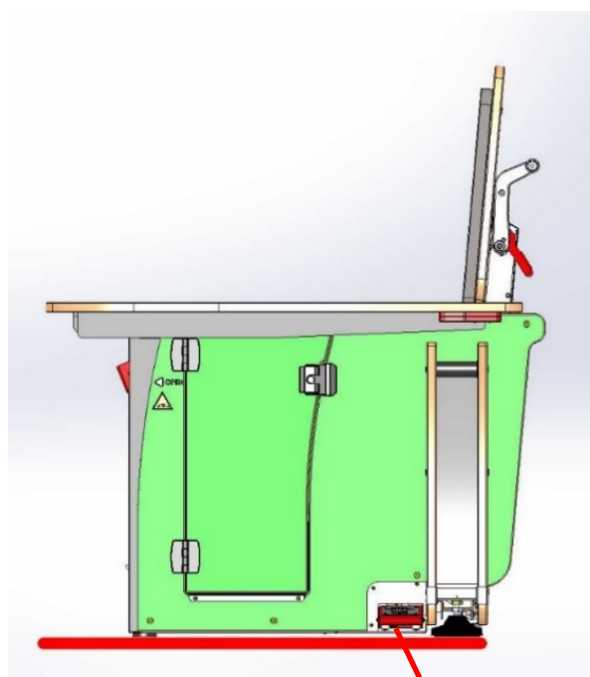
DE VOETJES IN ZELFDE HORIZONTAAL VLAK

Liggen alle 4 de voetjes in hetzelfde horizontale vlak ?
Zo neen, dan moeten deze bijgeregeld en vastgezet worden.

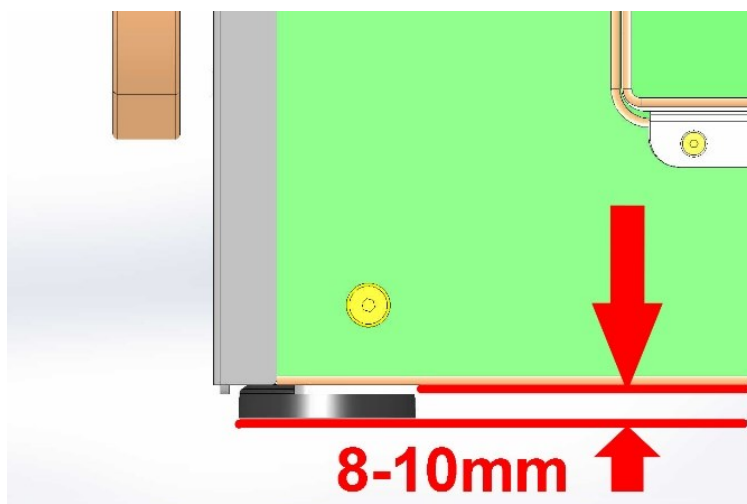
DETAIL HOOGTE VOETJES:

OPGELET:
STAAT DE STOEL TE LAAG
= PEDAAL WERKT NIET !!!
STAAT DE STOEL TE HOOG
= PEDAAL KAN BESCHADIGD
WORDEN (breken las)

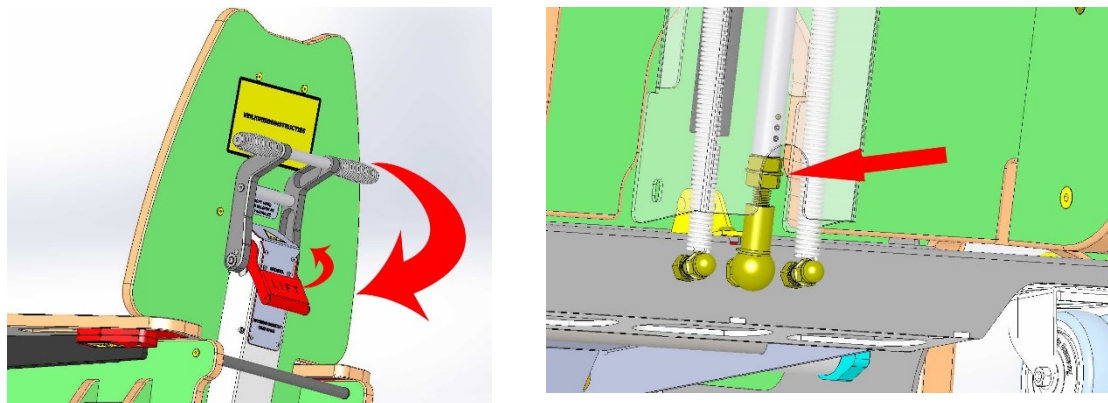
Duw de hendel naar beneden tot tegen de buis om de afregelingsmoeren (onderaan) zichtbaar te maken. De stoel moet in deze positie stabiel op de wielen staan en niet wiebelen. Indien de stoel wel wiebelt, kan het zijn dat de 2 moeren los staan (zie 8.9)

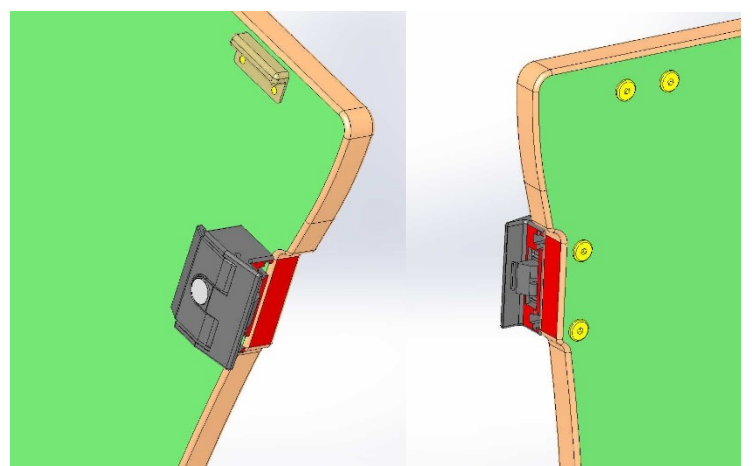
2 aanzichten van de positie slotdeel op de deur

Het linkse deel van het deurslot (deurkant) ligt gelijk met de houten rand van de deur (zie rode vlakken op de figuur)

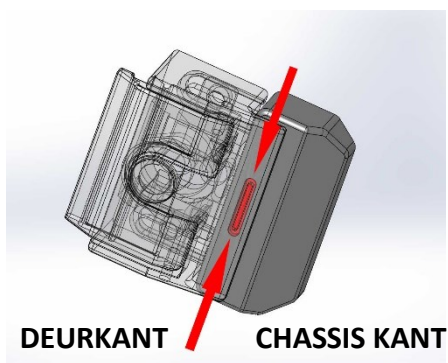
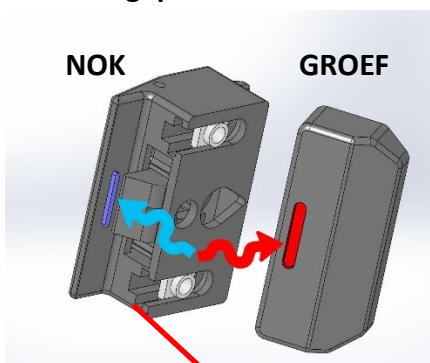
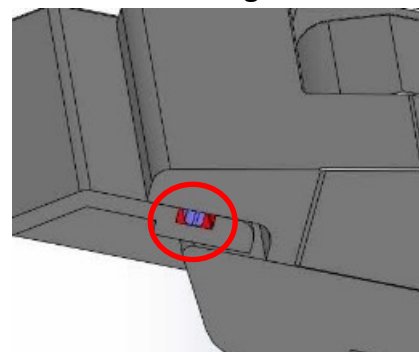
Afregeling chassis deel van het slot:

De 2 onderdelen van het slot worden zo geplaatst dat de nok in het midden van de groef valt

DE BEIDE SLOTONDERDELEN STAAN VAST MET SCHUIFMOEREN ZODAT DE SLOTENONDERDELEN PERFECT KUNNEN UITGELIJD WORDEN

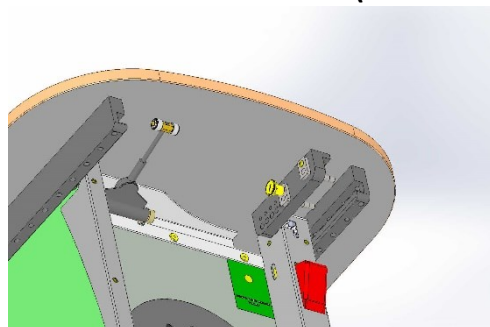
DRAAI DE TABLETVEER WEG
(draag handschoenen)

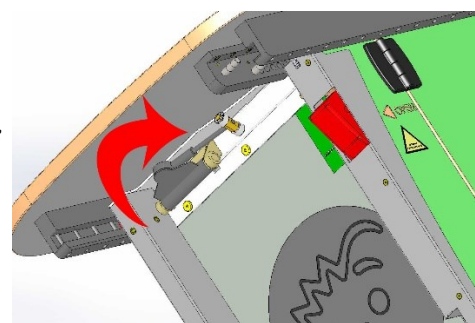
DEMONTEER DE 2 SLUITPINNEN

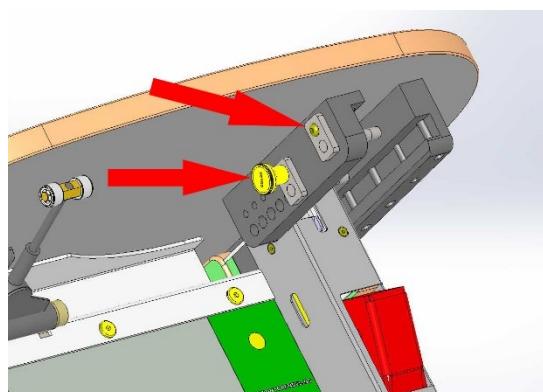
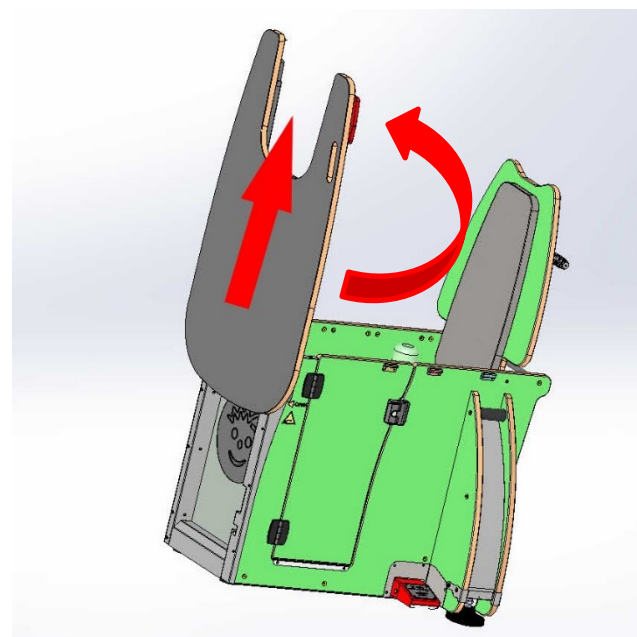
OPEN HET TABLET EN SCHUIF HET NAAR BOVEN

DE RODE KNOP MOET INGEDRUKT ZIJN
HET TABLET IS ZWAAR !
SCHUIF VOORZICHTIG
HAAK NERGENS ACHTER BIJ HET SCHUIVEN
PARKEER HET TABLET STABIEL !

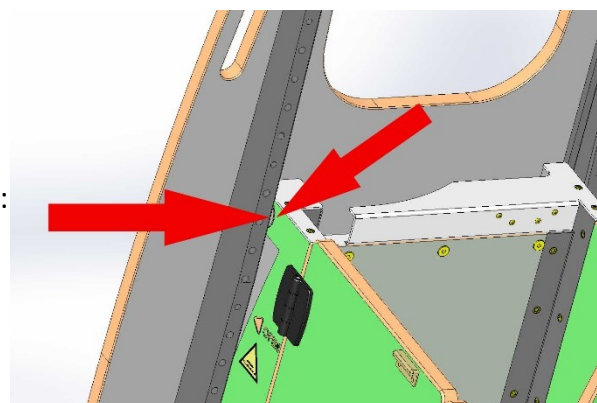
Positie scharnierpunten (links en rechts):

Probleem: na verloop van tijd is in het hout het gesouvereinde gat voor de schroef, uitgesleten.
Reparatie is enkel mogelijk na het demonteren tablet, frontbekleding en sluitsysteem

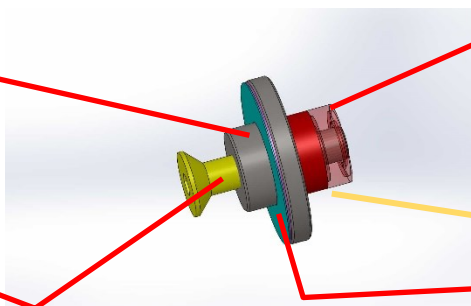
Zicht op het scharnierpunt:

SCHARNIERPUNT

LAGERS

CHECK LAGERS !
EVENTUEEL
VERVANGEN

BEVESTIGINGSSCHROEF

(spacer)
OPVULPLAATJES

Opm: de opvulplaatjes dienen om speling van het tablet op te vangen. Theoretisch moet het tablet in het midden staan van het blijfstoelchassis. Maar de sluitpinnen van het slotsysteem moeten ook op de goede plaats in het slot vallen. Eveneens mag het tablet bij het neerklappen niet botsen tegen de metalen bekleding. Dus goed te bekijken bij montage en eventueel extra opvulplaatjes bijplaatsen of wegnemen !

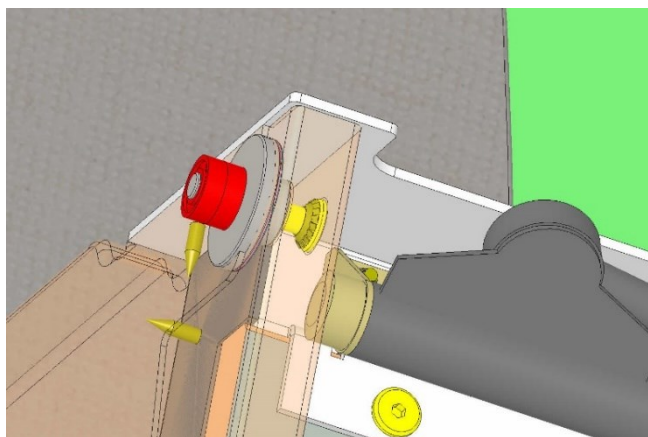
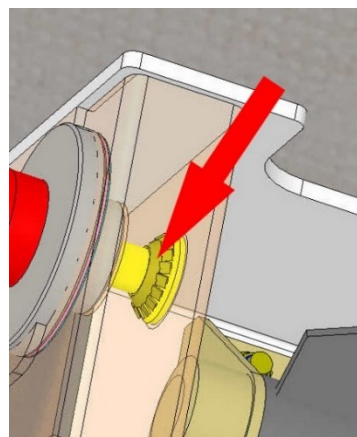
REPARATIE UITGESLETEN SCHARNIERPUNT: het uitgesleten deel van het gesouvereinde gat opvullen dmv verzonken tandveerring(en) op de bevestigingsschroef te plaatsen.

(ref: fastner verzonken tandveerring gesloten buitenkant ELVZ M8 fabory: 37520)

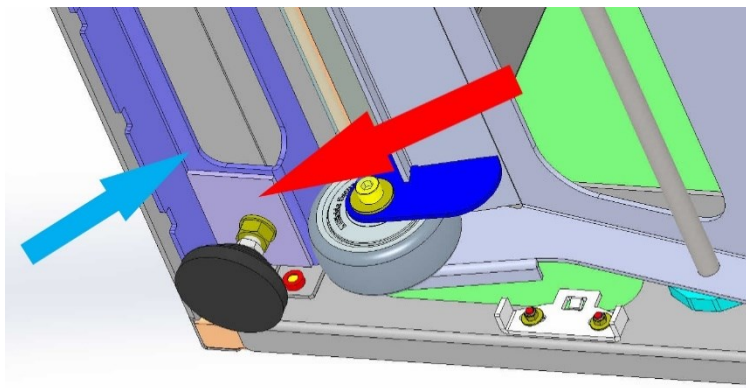
Door continue wippen met de stoel, kan het zijn dat de plaat waarop de voorste pootjes zitten (blauwe pijl) ingedeukt is. Gevolg: plaat is vervormd en het voetje staat scheef. De enige mogelijkheid om dit op te lappen is plaatsen van een supplementair plaatje (rode pijl) die de deuk overbrugt.

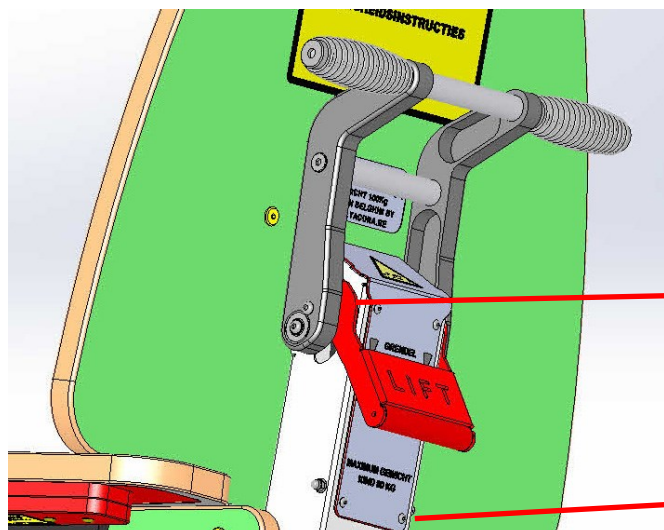
INDIEN DE ARMEN VAN DE VEILIGHEIDSKLEP VERWRONGEN ZIJN MOET DEZE VERVANGEN WORDEN

VOOR DEMONTAGE:
SCHROEF DE
AFDEKKPLAAT LOS

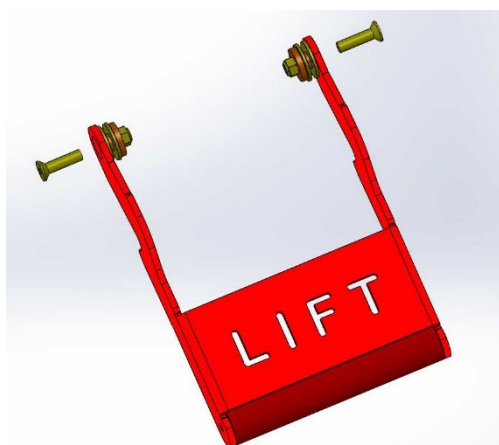
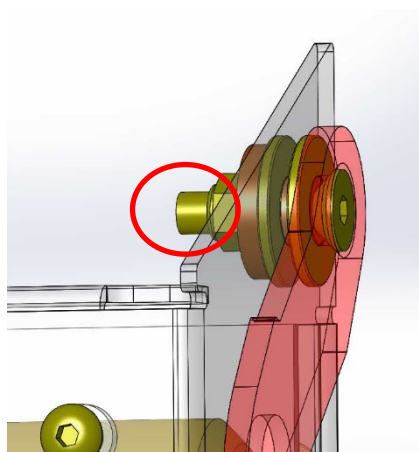
Demonteer de veiligheidsklep en vervang deze door een nieuwe
CHECK: de klep moet licht los zitten en vanzelf naar beneden vallen
CHECK: de 2 schroeven moeten lang genoeg zijn en voorbij de borgmoer komen.

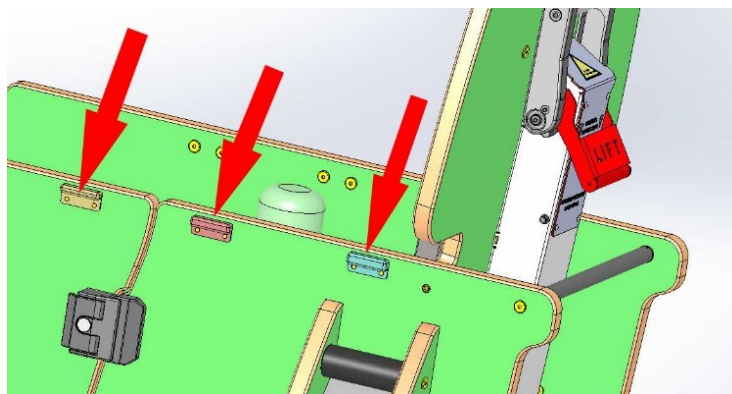
Door vervorming van het tablet of de houten constructie kan het zijn dat het tablet bij openen of sluiten stroef schuift. Het tablet wordt bij het schuiven geleidelijk gepositioneerd door nokken die verschillende afmetingen hebben. Men kan het schuiven optimaliseren door op sommige posities kleinere of gemodificeerde nokken te plaatsen. Deze handeling wordt op het gevoel en met technisch inzicht gedaan.

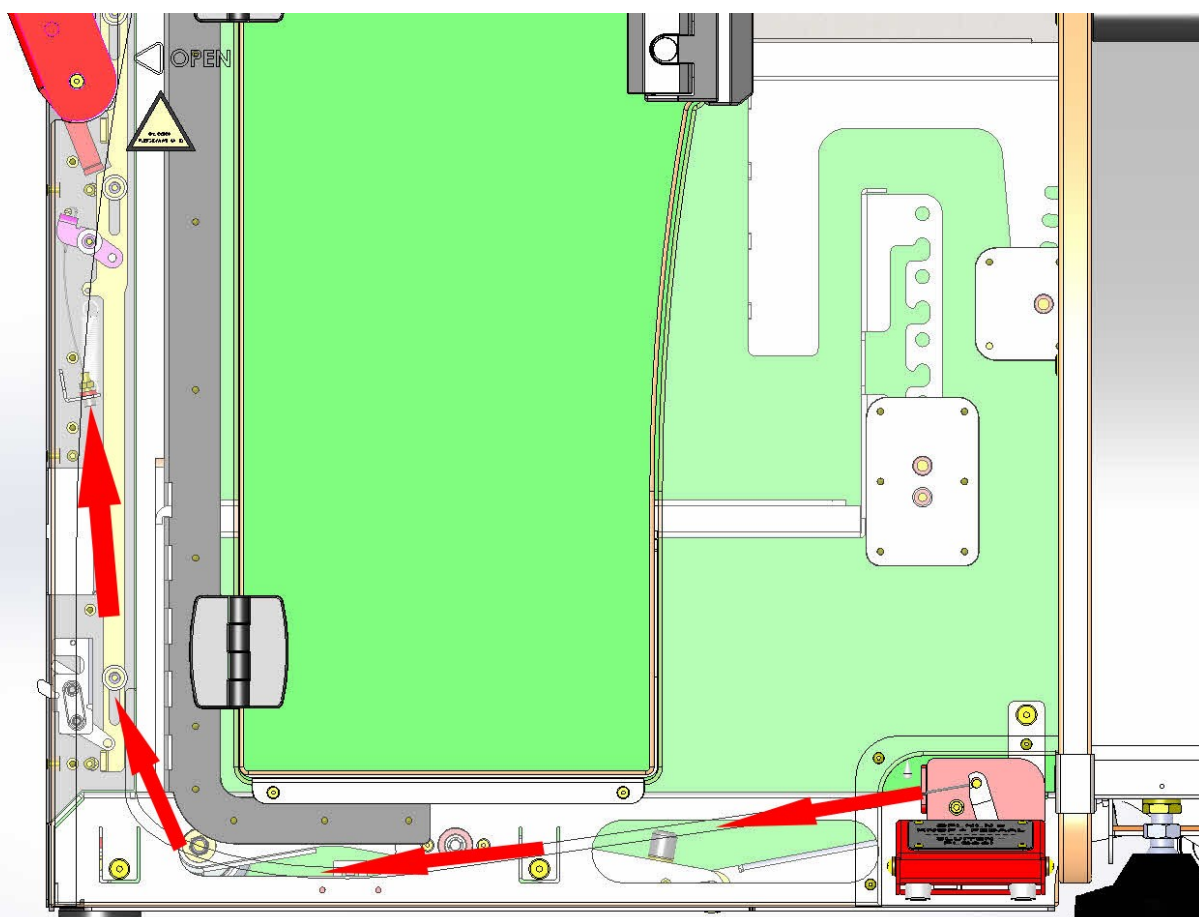
TER INFO: ZICHT OP DE WEG DIE DE BUITENKABEL AFLEGT BINNEN IN DE HOUTSTRUCTUUR:

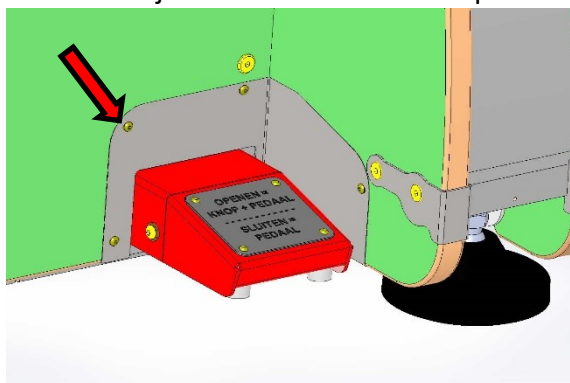
Schroef de vijzen los van de afschermplaat

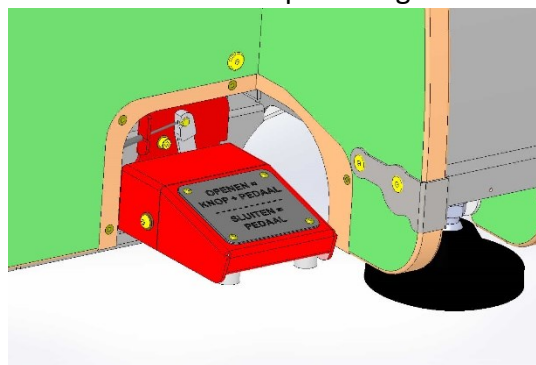
en neem de afschermplaat weg

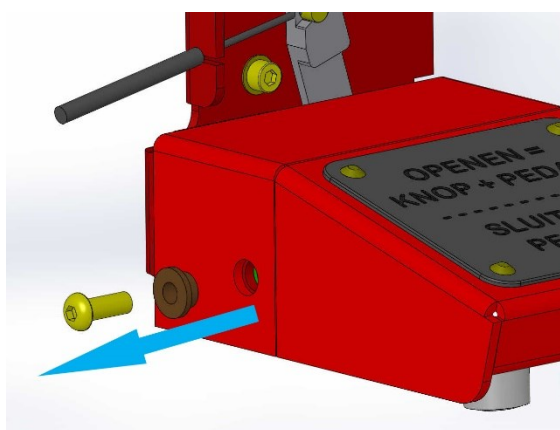
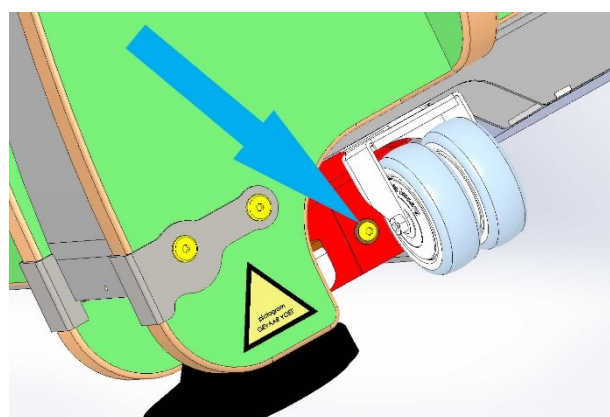
Schroef de vijzen uit van het pedaalscharnier, en neem de bus weg (ook aan de andere kant)

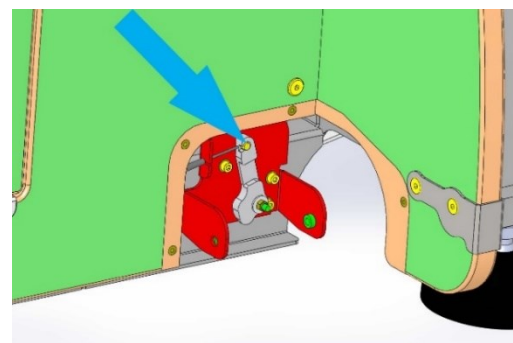
Steek een nieuwe binnenkabel in de buitenkabel
 beginnend langs pedaalkant (blauwe pijl)

Opgelet: de binnenkabel moet ingevet worden !
 (ook het montagepunt/loodje)

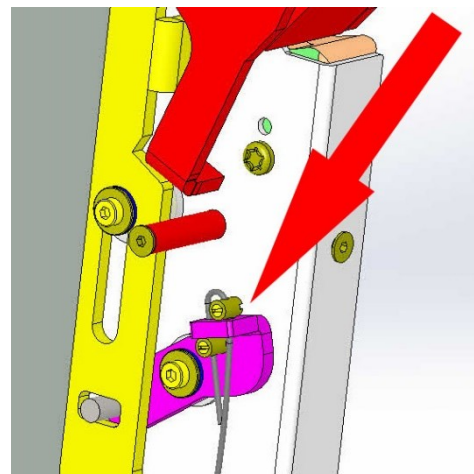
En bevestig de kabel aan de sluitsysteemkant vooraan,
op de nok met een lus en 2 kabelbevestigingen (rode pijl):

De kabel moet licht aangespannen staan zodat de pedaal
in omhooggetrokken stand staat .

kort de kabel in zodat er nog 2 à 3 cm overblijft.
Het eindje mag nergens tegenaan schuren.
Smeer en vet alle schurende, draaiende en bewegende delen
van het slotmechanisme.

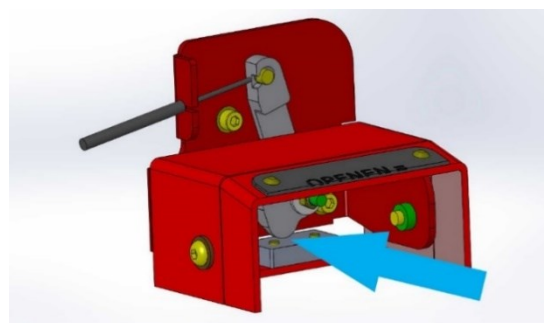
Binnenin de pedaal moet er vet op het blauwe
kunststofplaatje gesmeerd worden.

Dit is de plaats waar de beweging van de pedaalindrukking
doorgegeven wordt aan de kabelnok (blauwe pijl onderaan)

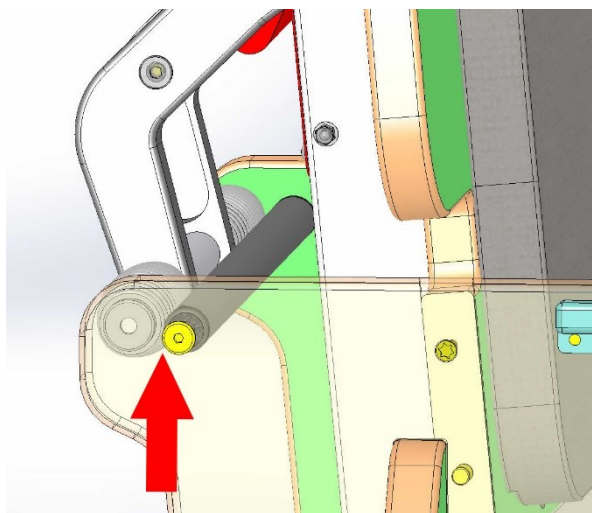
Hendel tegen duwbuis

Als de hendel naar beneden wordt gedruwd tot tegen de duwbuis, worden de wielen uitgeklat en moet
het chassis van de wielen met zijn uiterste randen licht duwen tegen de platen met viltbekleding

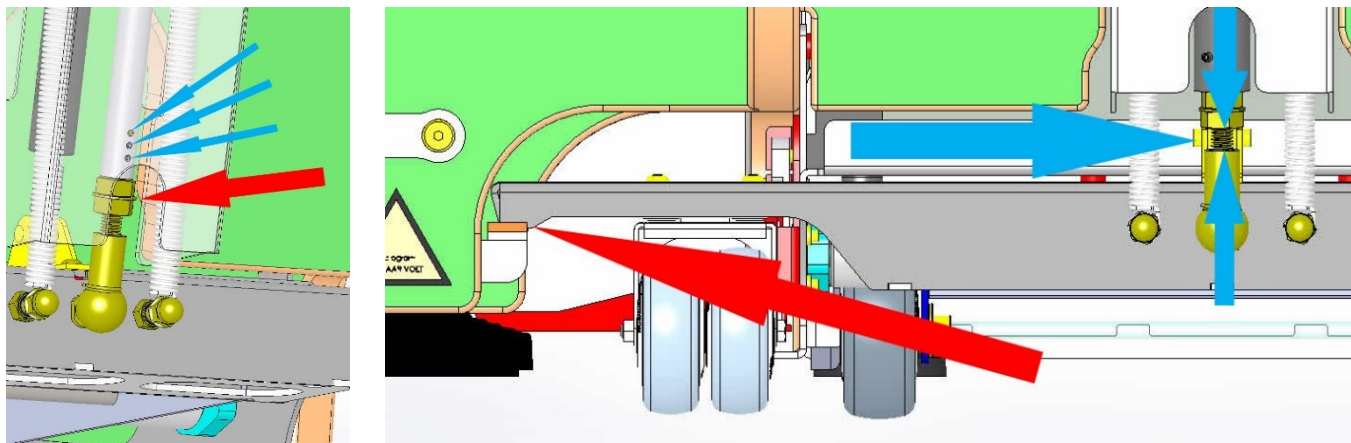
Afregelprocedure: hou de hendel tegen de duwbuis met een spanband. Los de drie stelschroeven in de aluminium stang, en regel de positie van de 2 regelmoeren zodat de uiteinden van het wielchassis duwen tegen het vilt (grote rode pijl).

Eenmaal op correcte positie span de 2 moeren hard aan tegen mekaar, en draai de 3 stelschroeven vast.

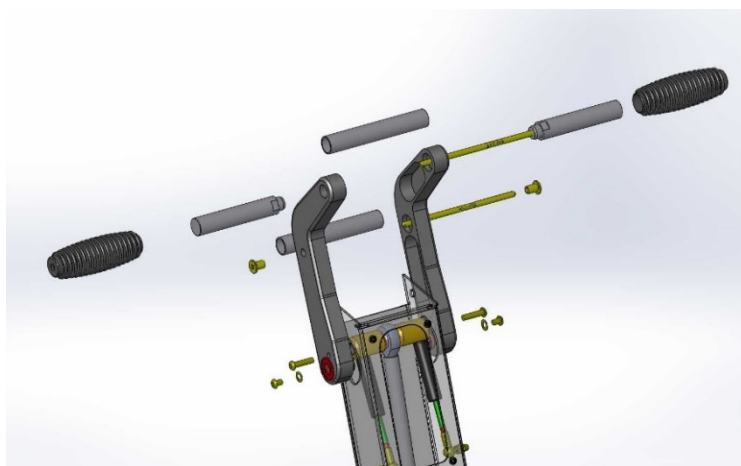
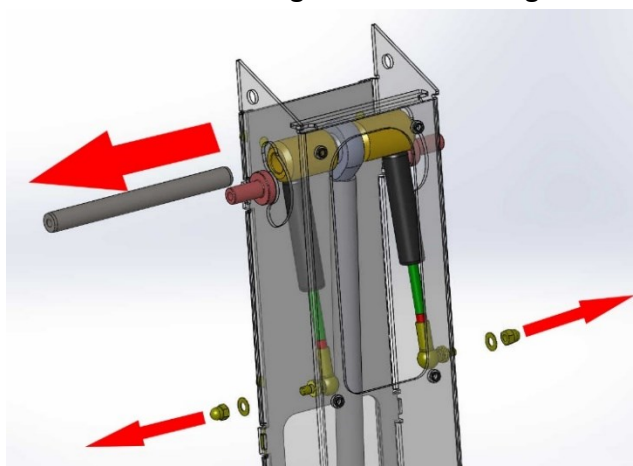
demonteer de hendel

en haal de as uit de lagerbussen van de gasveren

Demonteer de gasveren, en probeer de lagerbussen te recupereren
Let op dat de sluitringen niet vallen. Hermonteren van de gasveren is een zeer lastig werkje, dat veel geduld en behendigheid vraagt.

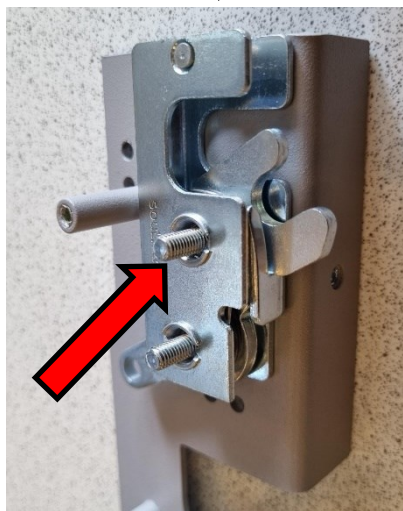
POSITIE VAN HET PROBLEEM

INFO: ENKEL DEZE
DRAADSTANG KRIJGT
HET HARD TE VERDUREN
OMDAT HIJ DICHT BIJ DE
SLUITPIN (gele knop) ZIT

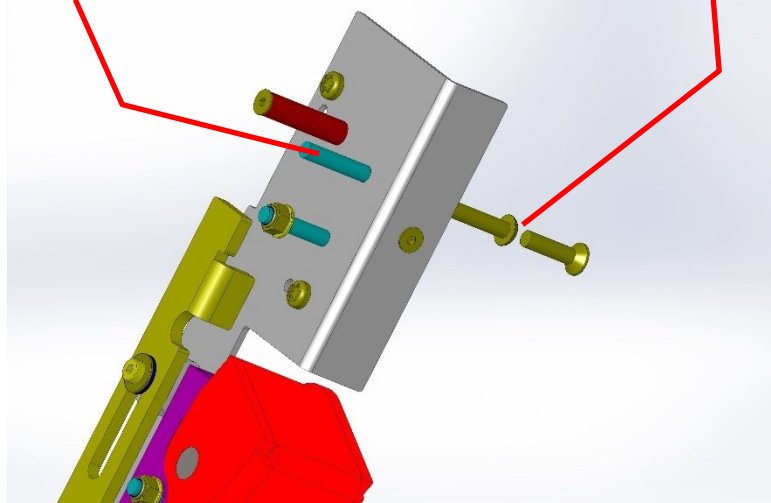
NA ONTMANTELING DE DOOR TE VOEREN REPARATIE

DEZE
AFGEBROKEN
DRAADSTANG
UITDUWEN
EN/OF UITBOREN
MET DIA 5

IN HET UITGEBOORDE
GAT EEN SCHROEF
STEKEN M5x25
BOLCILINDER OF
VERZONKEN KOP

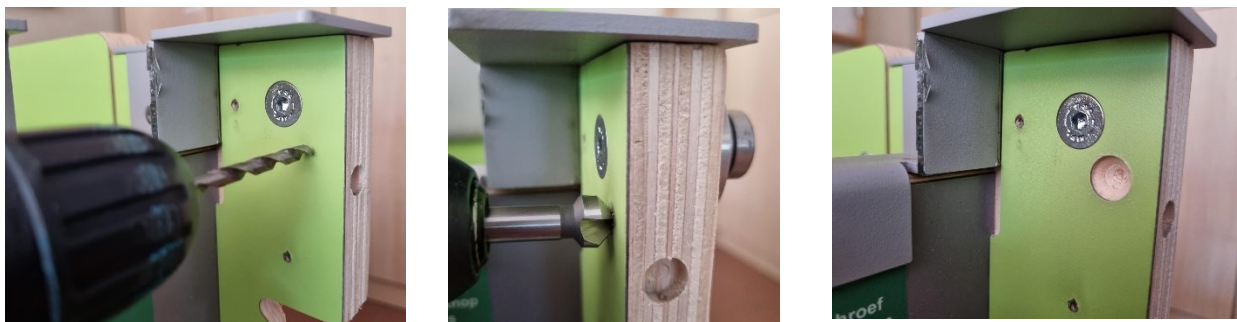
**HOUT AANPASSEN VOOR BORGEN VAN DE VIJSKOP (teken de positie af via het uitgeboorde gat):
BOOR EERST EEN GAT DIA 5 +/- 10mm DIEP EN VERGROOT HET GAT MET EEN SOUVEREINFREES DIA 12mm**

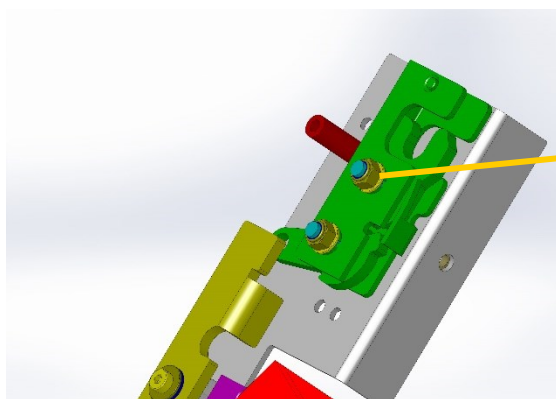
EN MONTEER TERUG DE LATCH MET DE SLUITRING EN ZELFBORGENDE MOER M5

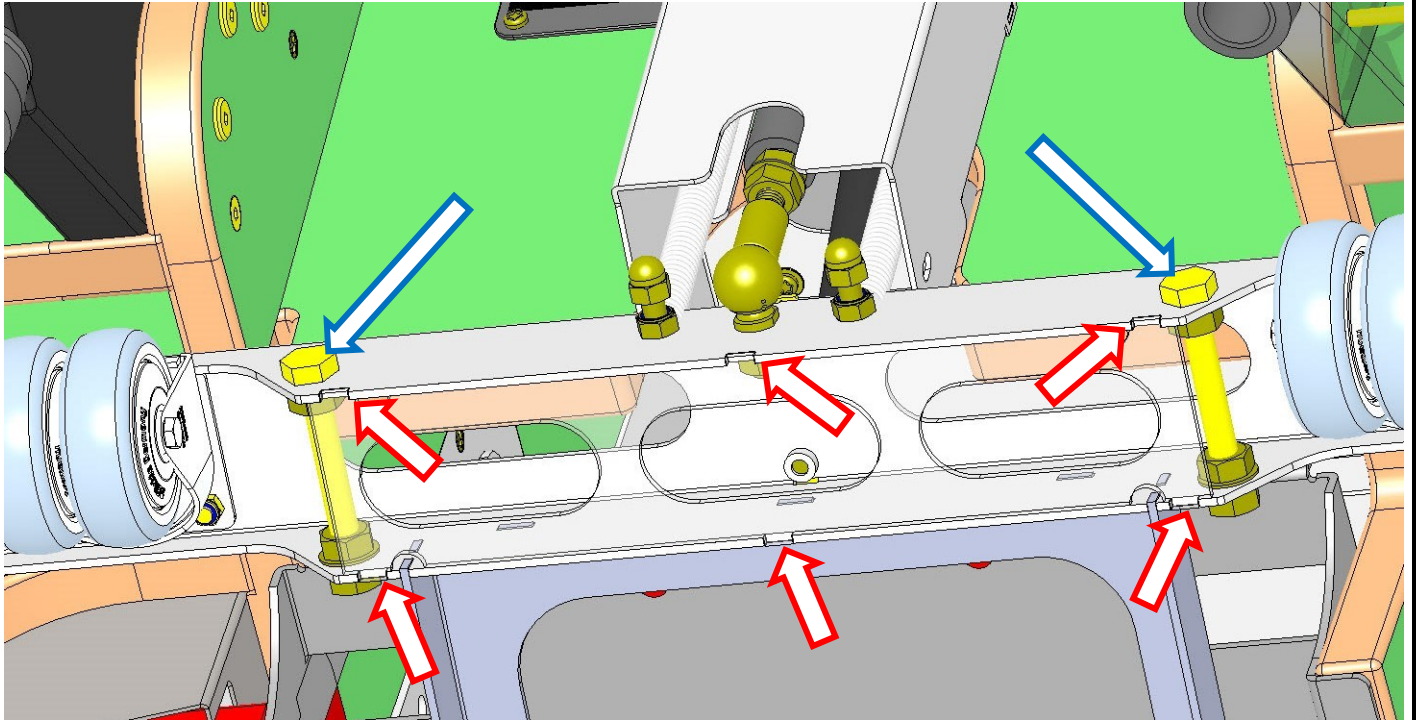
Door langdurige EXTREME belasting kunnen de **ROOD** aangeduide lassen breken
Een oplossing is de verbinding opnieuw maken met de **BLAUW** aangeduide bouten en moeren

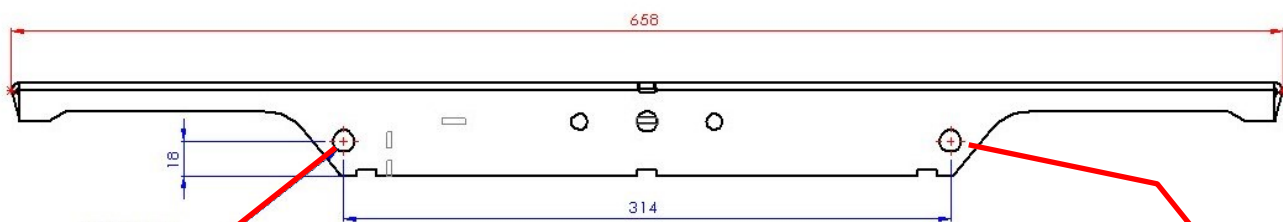
Boor 2 gaten diameter 11 (best in 3 stappen) dwars door de platen= in totaal dus 4 gaten

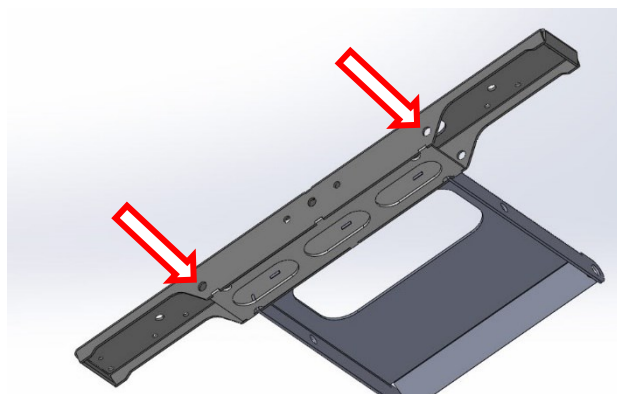
Boor 2 gaten dia
11 dwars door
= 4 gaten

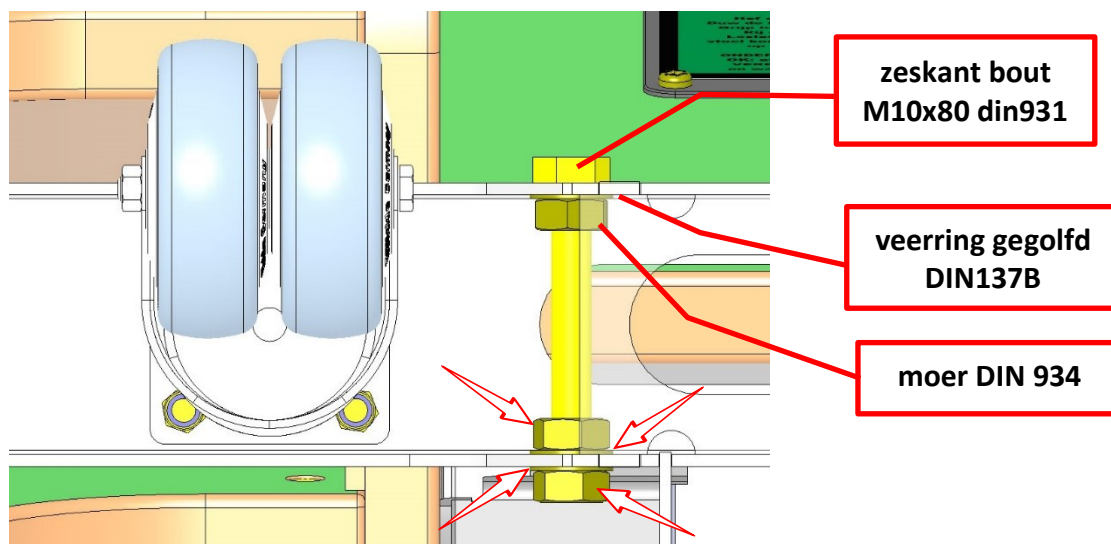
Boor 2 gaten dia
11 dwars door
= 4 gaten

En span de constructie terug op zoals ze oorspronkelijk was voor de lasbreuk

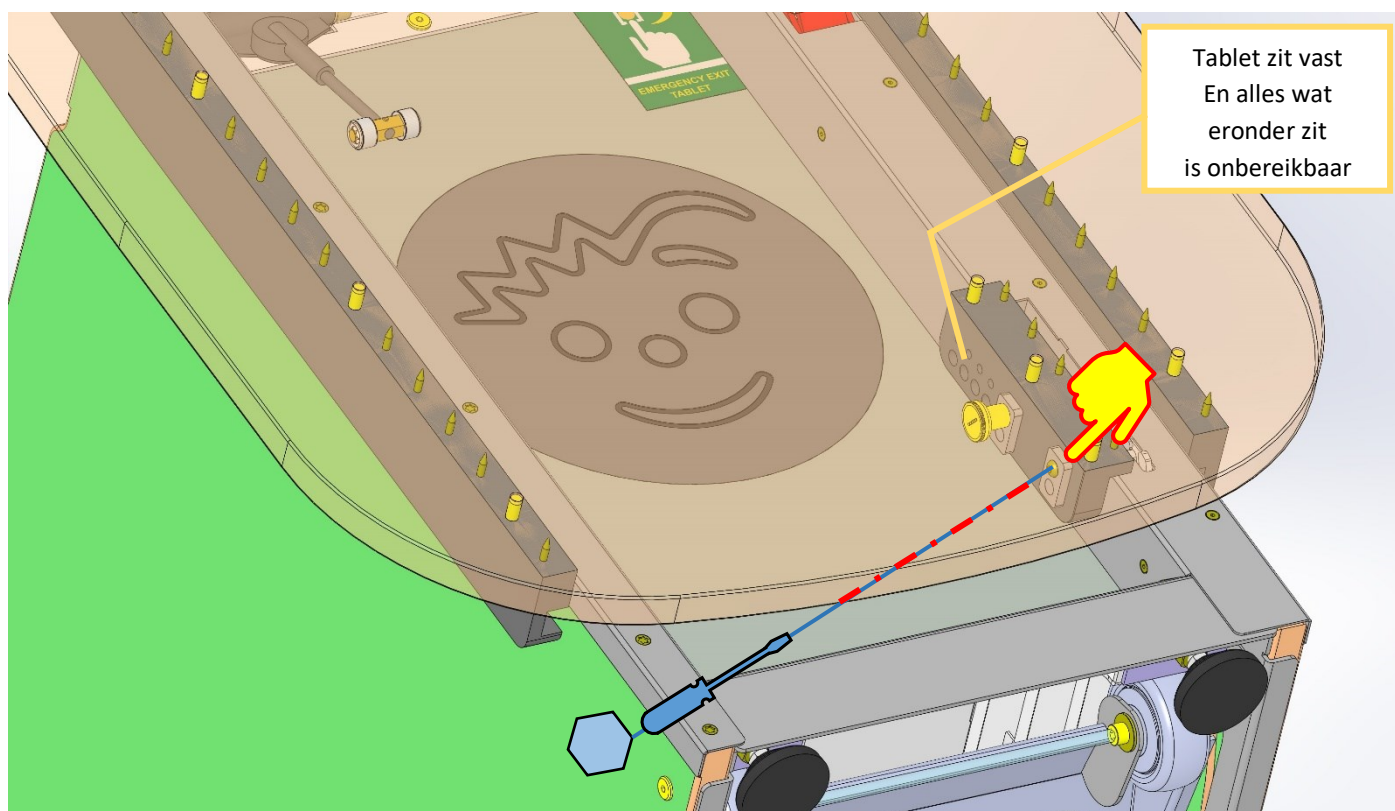
GROOT PROBLEEM DUS: het sluitsysteem is onbereikbaar.

De pin van de de verticale stand kan niet zomaar losgeschroefd worden om het tablet los te zetten. Bekijk eerst de pedaal zelf.
